Fallbeispiele

Auftreten von PCDD/PCDF in Brandfällen

¹Mark Lindert, ²Heidelore Fiedler

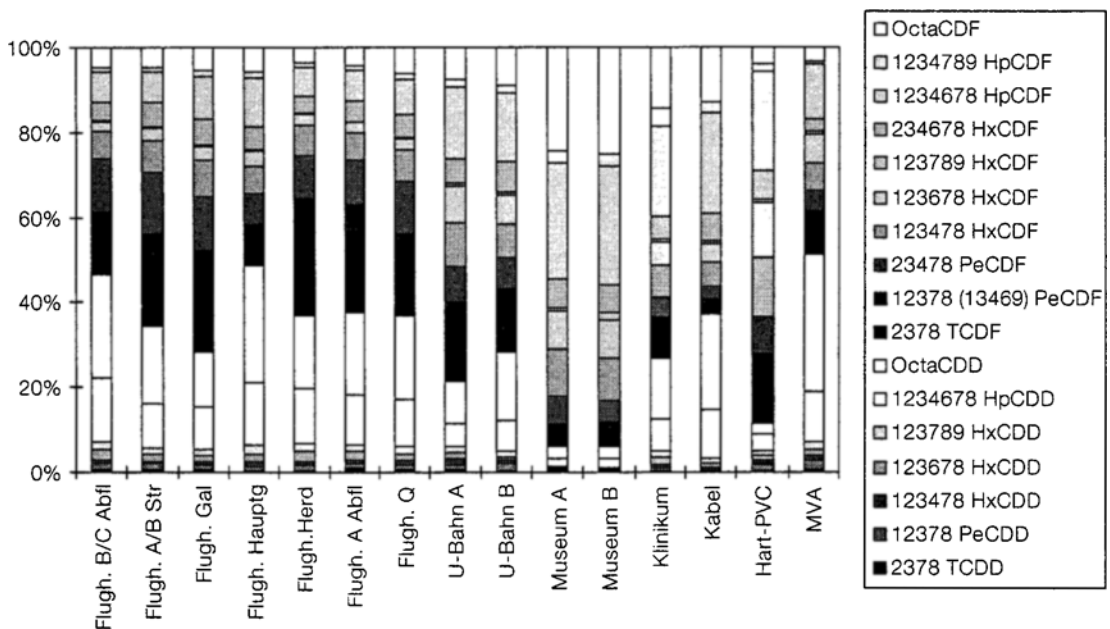
Es ist zu erkennen, daß die TEQ-Werte der hier betrachteten Brandfälle sowie der Vergleichsproben einen sehr großen Bereich überstreichen. Weiterhin fällt auf, daß bei allen Proben – außer den PCP-Proben – stets mehr PCDF als PCDD vorhanden sind (→Tabelle 2, letzte Spalte).

Abb. 1: PCDD/PCDF-Kongenerenverteilungen der in Tabelle 1 wiedergegebenen Analysen

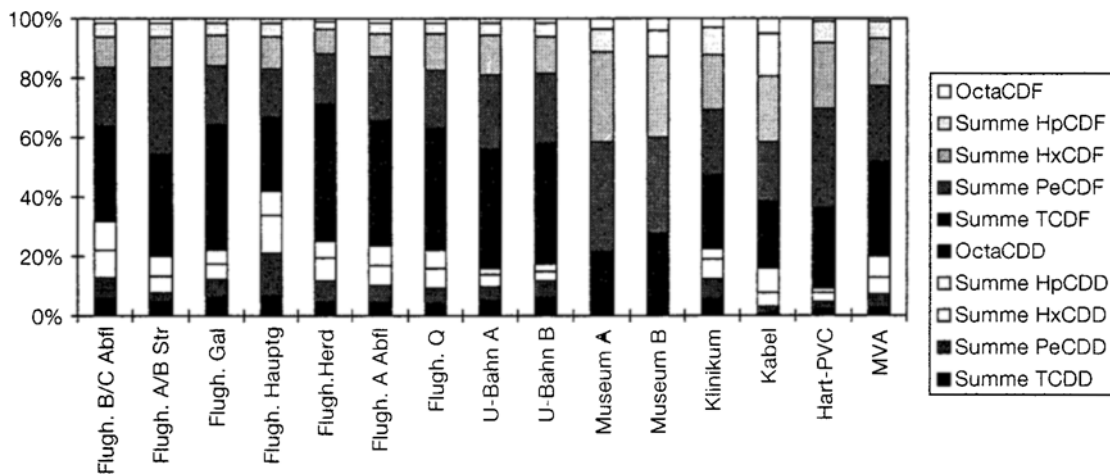
Abb. 2: PCDD/PCDF-Homologenverteilungen der in Tabelle 1 wiedergegebenen Analysen

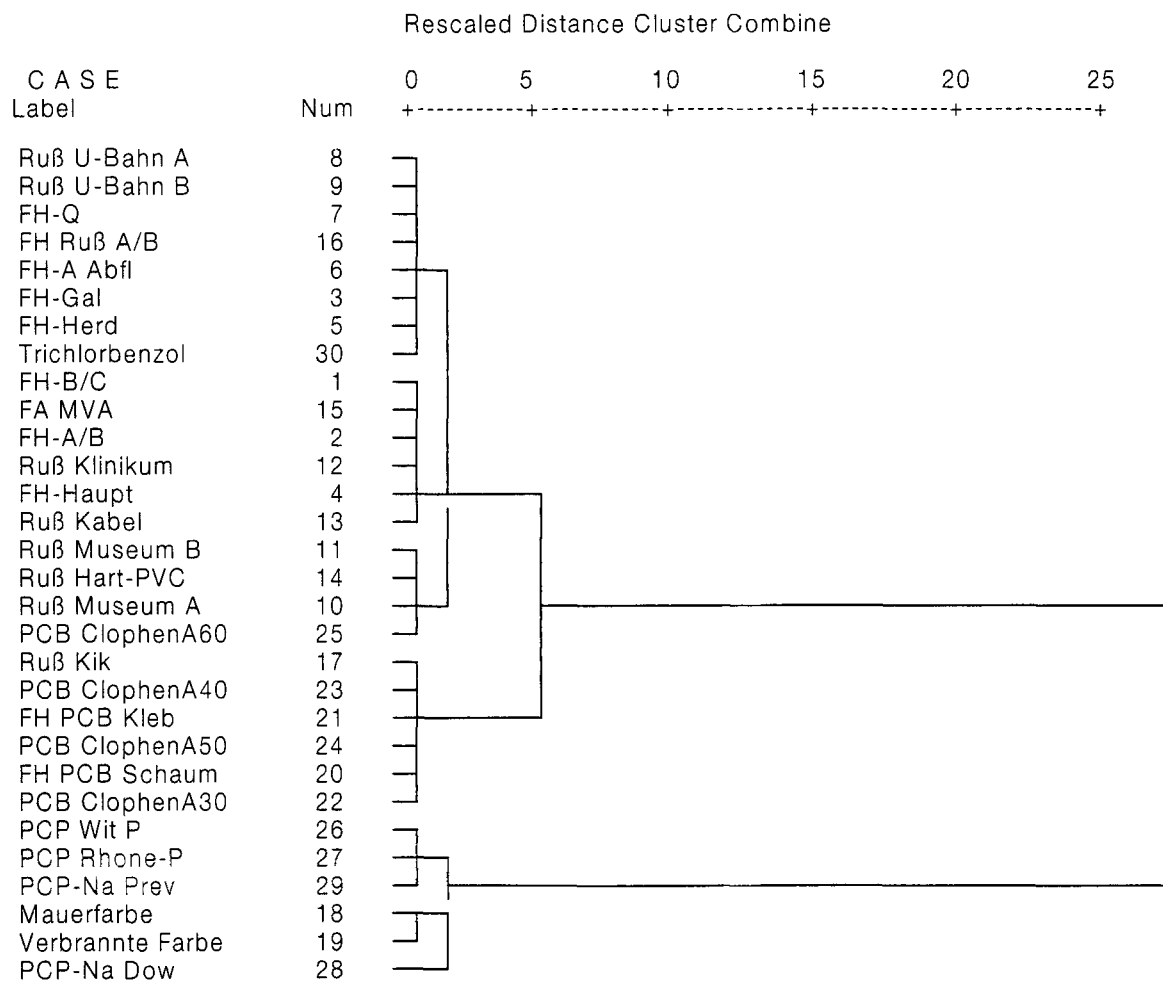
Insgesamt wird eine Probe durch zehn Verhältnisse charakterisiert. Das Ergebnis unter Einbeziehung der Proben 1 - 30 ist in dem Dendrogramm in **Abbildung 3** (→ S. 45) dargestellt.

Beide Dendrogramme sind sehr ähnlich aufgebaut: Es werden zwei große Gruppen von Clustern erhalten: Im oberen Teil eines jeden Dendrogramms ist die Mehrzahl aller Proben in einem Cluster vereinigt, während der zweite Cluster im unteren Teil der Dendrogramme stets aus nur sechs Proben besteht. Diese sechs Proben werden alle von dem typischen Dioxinmuster, das sich als Verunreinigung in technischem Pentachlorphenol befindet, bestimmt. Mit anderen Worten: Sowohl die Zusammensetzung der zehn Homologen (Cl₄DD, Cl₃DD, ..., Cl₈DF) wie auch die Zusammensetzung der 17 2,3,7,8-substituierten Kongenere dieser sechs "PCP-Proben" unterscheiden sich deutlich von allen anderen Proben. Das Ergebnis macht auch für die beiden Proben "Mauerfarbe" – Nr. 18 – und "verbrannte Farbe" – Nr.

19 – Sinn, da in diesen Proben Pentachlorphenol gefunden wurde (→ *Kapitel 2.1.6*). Das Ergebnis der Clusteranalyse weist darauf hin, daß auch noch nach einem Brand ein so großer Teil der PCDD/PCDF aus dem technischen PCP übrig bleibt, daß das Gesamtmuster durch diesen Anteil dominiert wird.

Abb. 3: Hierarchische Clusteranalyse: Anteil der Homologen an der Summe aus PCDD und PCDF (n = 30 Proben aus Tabelle 2)

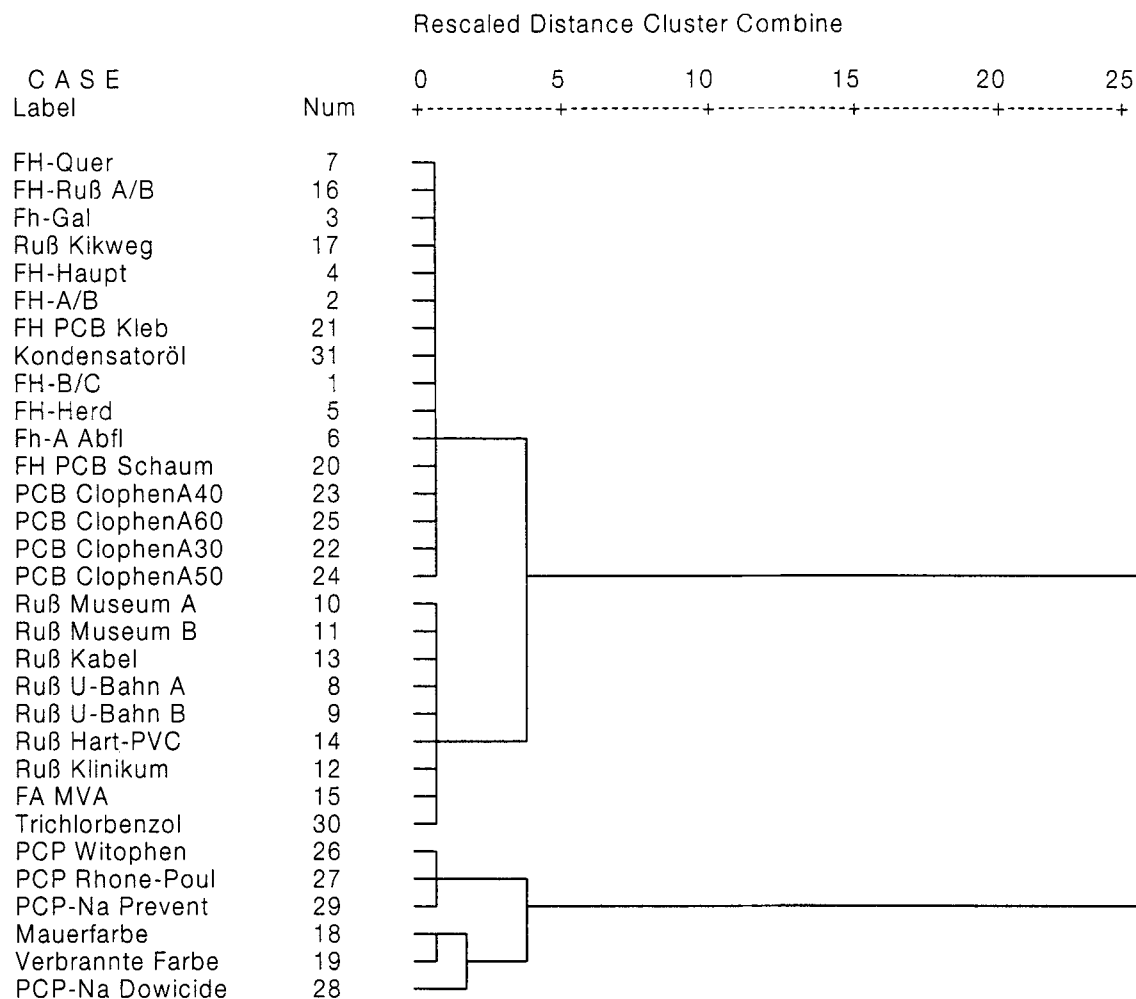
Insgesamt wird eine Probe durch 17 Verhältnisse charakterisiert. Dendrogramme, die auf Berechnungen nach der zweiten Methode basieren, finden sich in **Abbildung 4** (→ S. 46).

Ähnliches wie für die PCP-haltigen Proben gilt auch für die PCB-Proben (Nrn. 20-25, 31): Aufgrund der Clusteranalyse und der PCDD/PCDF-Kontaminationen ist nicht zu unterscheiden, ob die PCDD/PCDF aus dem technischen Produktionsprozeß (Proben 22-25 = frisches PCB) oder verarbeitetem (Probe 21) bzw. verbranntem PCB (Probe 20) stammen. Es könnte also durchaus sein, daß bei dem technischen Prozeß der PCB-Synthese und der Verbrennung bzw. durch thermische Beanspruchung während des Gebrauchs von PCB dieselben PCDF (PCDD weniger) gebildet werden.

Abb. 4: Hierarchische Clusteranalyse: Anteil der 2,3,7,8-substituierten Kongenere an der Summe der Toxizitätsäquivalente (n = 31 Proben aus Tabelle 2)

Das Dioxinmuster in PCB ist dem der Brandproben vom Flughafen Düsseldorf ähnlich. Alle Flughafenproben sind sich sehr ähnlich und bilden eine eigene Gruppe; sie setzen sich etwas ab von den anderen Rußproben (U-Bahn, Klinikum, Museum, Kabel, PVC). Da es sich bei den PCB-Dioxinmustern um "frische" PCB-Proben handelte, kann aus der Tatsache, daß PCB und die Düsseldorf Brandproben in einer Gruppe zusammengelegt werden, nicht geschlossen werden, daß PCB die dominierende Ursache für die Dioxinbelastung
